Ile Héron

Région : Pays de la Loire
Département : Loire-Atlantique
Commune : Saint-Sébastien-sur-Loire

CARACTERISTIQUES

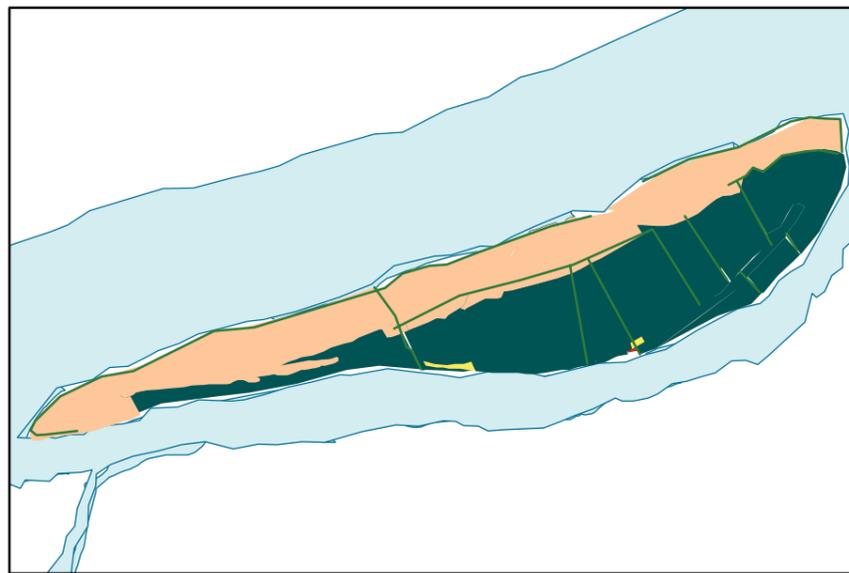
Occupation du sol 1850

- Espace bâti
- Prairies permanentes
- Cultures
- Oseraies
- Trame bocagère et ripisylve

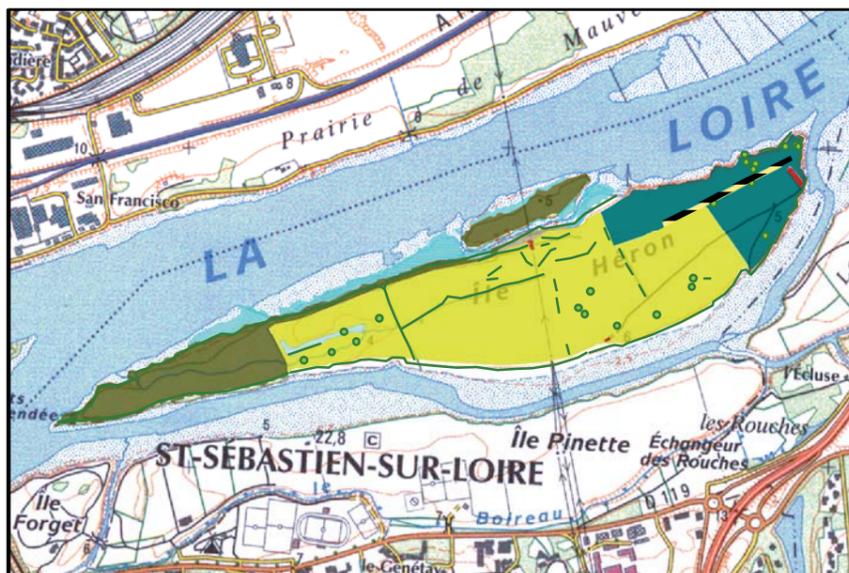
Occupation du sol 1999

- Espace bâti
- Prairies permanentes
- Piste ULM
- Peupleraies
- Bois
- Végétation spontanée
- Roselières
- Ancienne boire
- Arbres isolés
- Trame bocagère et ripisylve
